Dossier Technique Immobilier

Numéro de dossier : 2014/3635/AGP
Date du repérage : 19/10/2017

Localisation du ou des bâtiments :
Département : ... **Côte-d'Or**
Adresse : **28 Av Aristide briand**
Commune : **21000 DIJON**

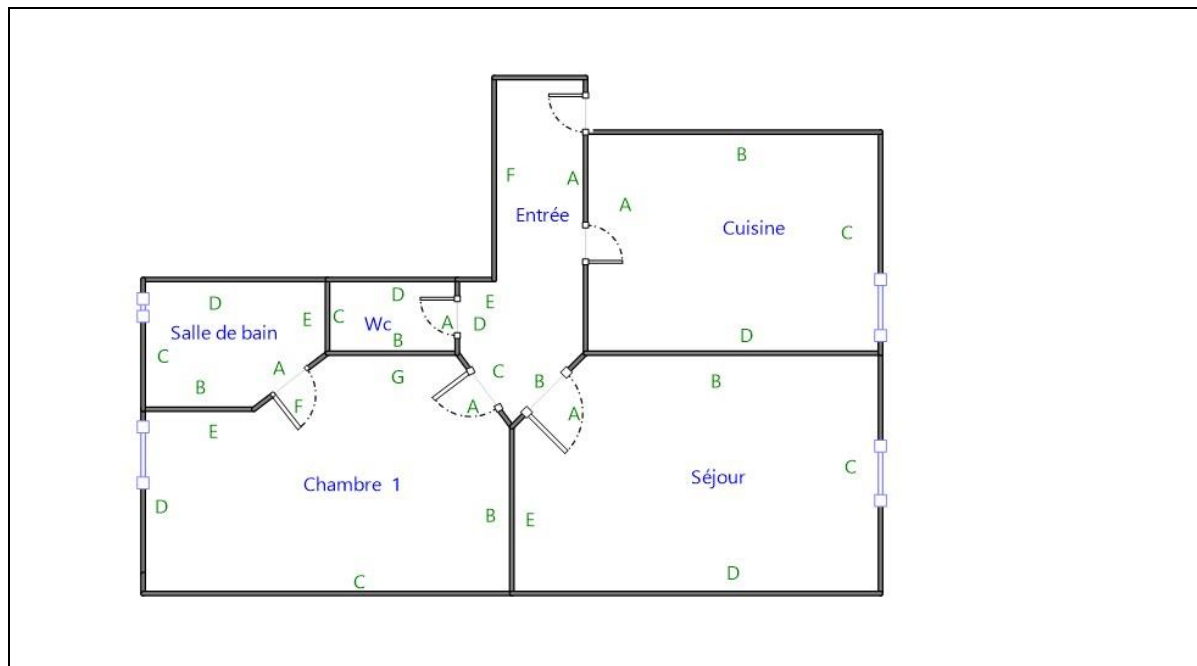
Localisation des mesures sur croquis de repérage

47						0,0			
48	C	Murs	plâtre	papier peint		0,0		0	
49						0,0			
50						0,0			
51	D	Murs	plâtre	papier peint		0,0		0	
52						0,0			
53						0,0			
54	A	Porte	bois	peinture		0,0		0	
55						0,0			
56						0,0			
57	C	Fenêtre	bois	peinture	Intérieure fenêtre	5,3	Dégradé (Ecaillage)	3	
57					Extérieure fenêtre	4,4			
58	C	Fenêtre	métal	peinture	Volets	1,8	Etat d'usage (Traces de chocs)	2	
59		Plinthes	plâtre	peinture		0,0		0	
60						0,0

Du fait de la présence de revêtements contenant du plomb au-delà des seuils en vigueur et de la nature des dégradations constatées (dégradé) sur certaines unités de diagnostic et en application de l'article L. 1334-9 du code de la santé publique, le propriétaire du bien, objet de ce constat, doit effectuer les travaux appropriés pour supprimer l'exposition au plomb, tout en garantissant la sécurité des occupants. Il doit également transmettre une copie complète du constat, annexes comprises, aux occupants de l'immeuble ou de la partie d'immeuble concernée et à toute personne amenée à effectuer des travaux dans cet immeuble ou la partie d'immeuble concernée.
